Archeologische opgraving  
LINDEN WIT KASTEEL  
(prov. Vlaams Brabant)

# ARCHEOLOGISCHE OPGRAVING

## LINDEN WIT KASTEEL (prov. VLAAMS-BRABANT)

### BASISRAPPORT

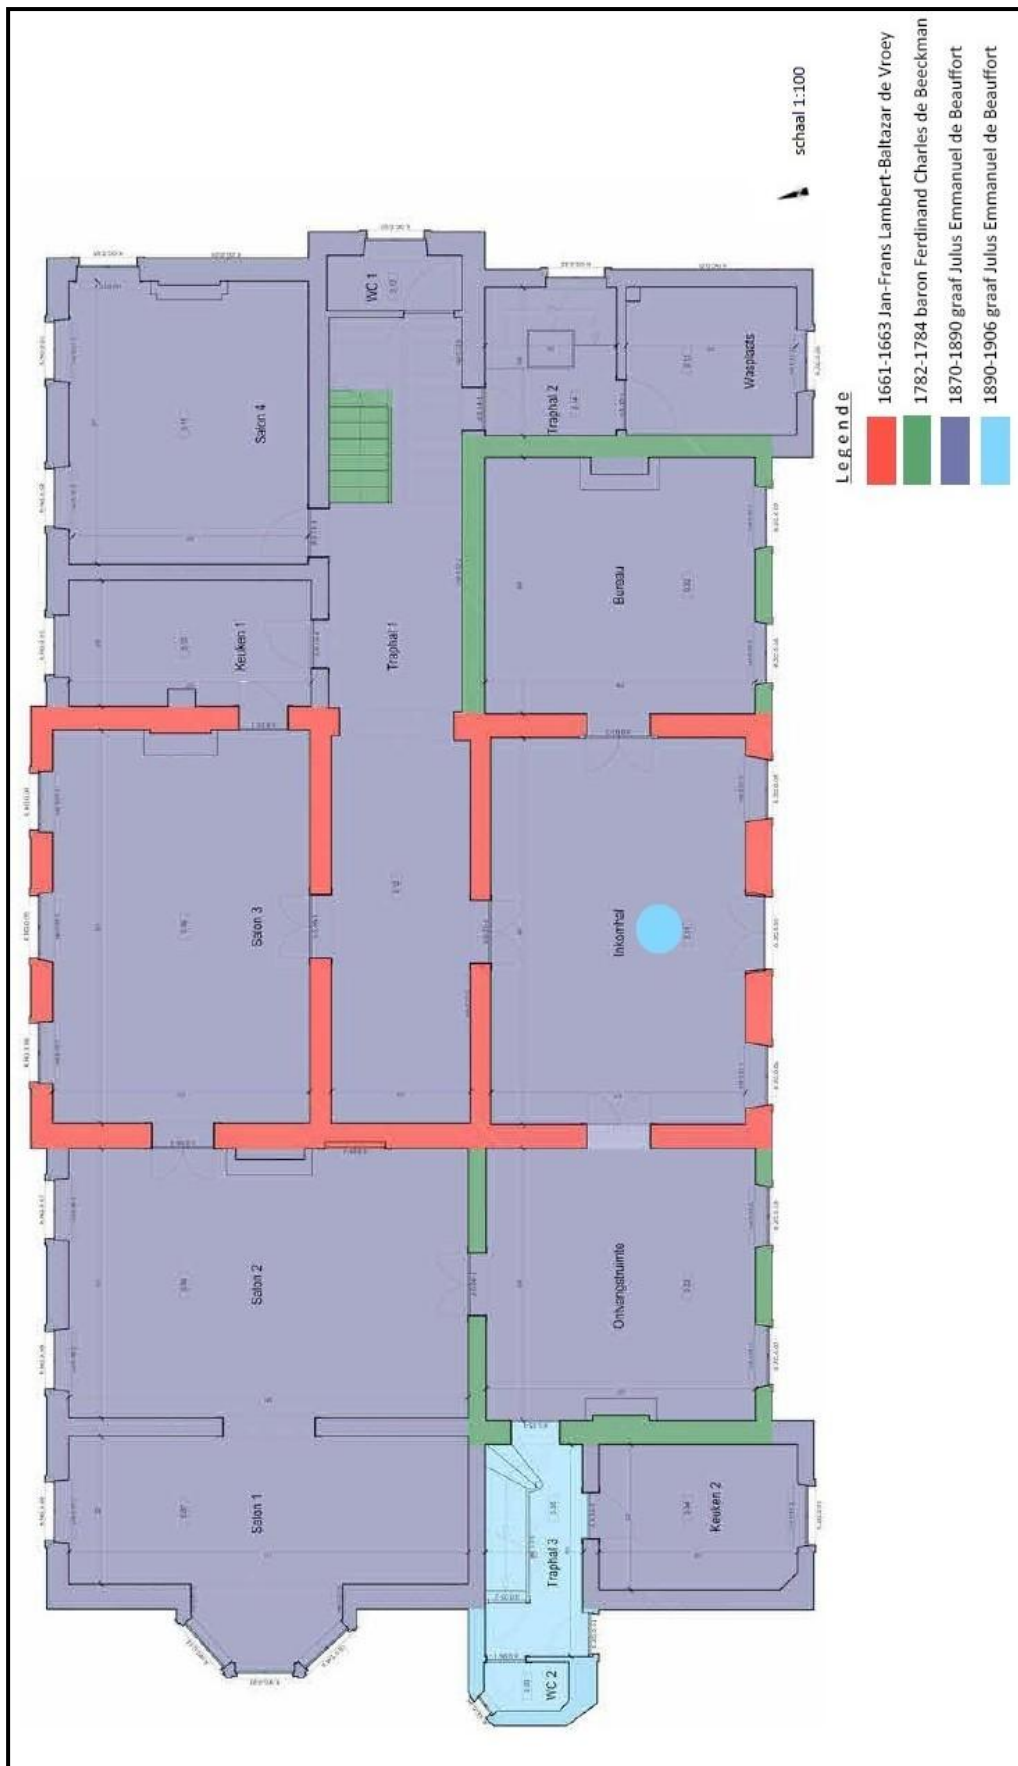
Figuur 18: De verschillende bouwfasen van het kasteel vanaf 1661 (© Studio Roma 2014: 22).

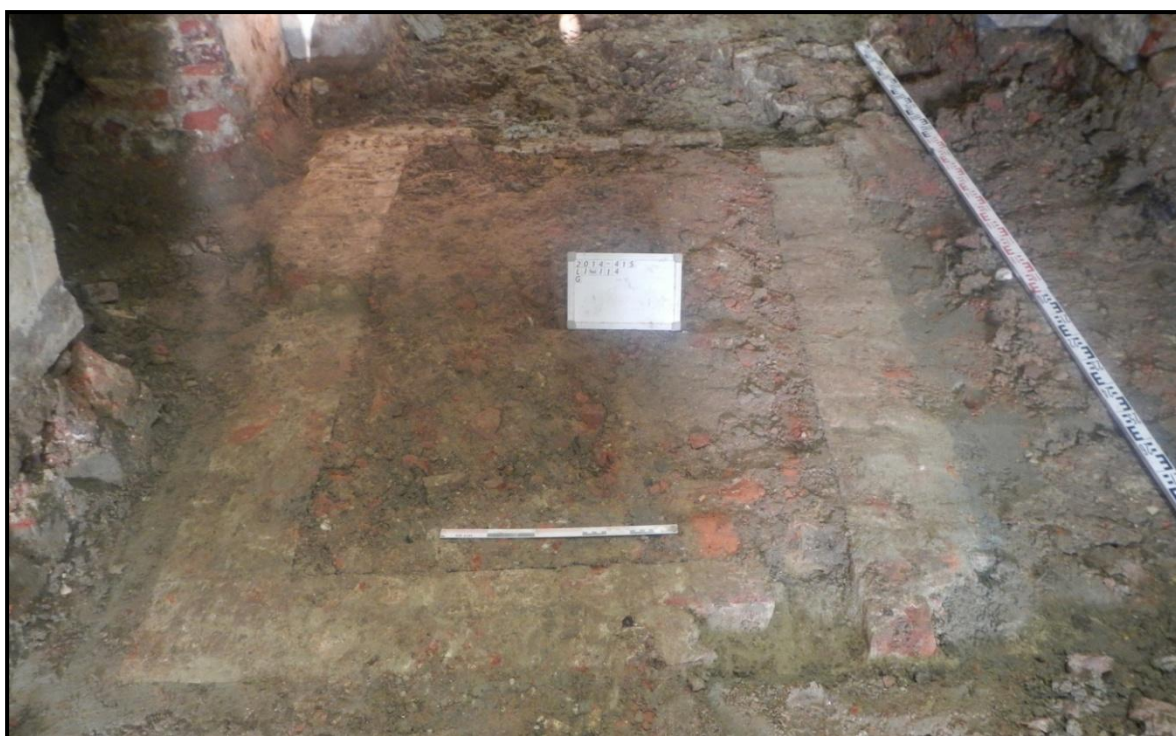
Figuur 22: Beerput, gezien vanuit het westen.

Kelder 0 (zie bijlagen 1 en 2), ofwel de centrale gang, was over het algemeen moeilijk op te volgen omdat dit de doorgang was voor de afvoer van grond tijdens de verdiepingswerken. Net ten zuidwesten van het centrale gedeelte van het kasteel werden in de centrale gang resten van een beerput aangetroffen (zie figuren 22 en 23). Deze was rechtstreeks in de moederbodem aangelegd, zonder zichtbare insteek. De constructie bestond uit een bakstenen vloer (S70)(afmetingen baksteen: 24,0 x 12,0 x 7,0cm) en een bakstenen muur (afmetingen baksteen: 24,0 x 12,0 x 7,0cm)(zie figuur 22), slechts twee stenen hoog bewaard. Zowel de vloer als de muren droegen restanten van zwarte beeraanslag. De volledige beerput was leeggeruimd en gevuld met afbraakpuin (S15)(zie figuur 23). Er werd geen aardewerk aangetroffen dat deze beerput zou kunnen dateren.

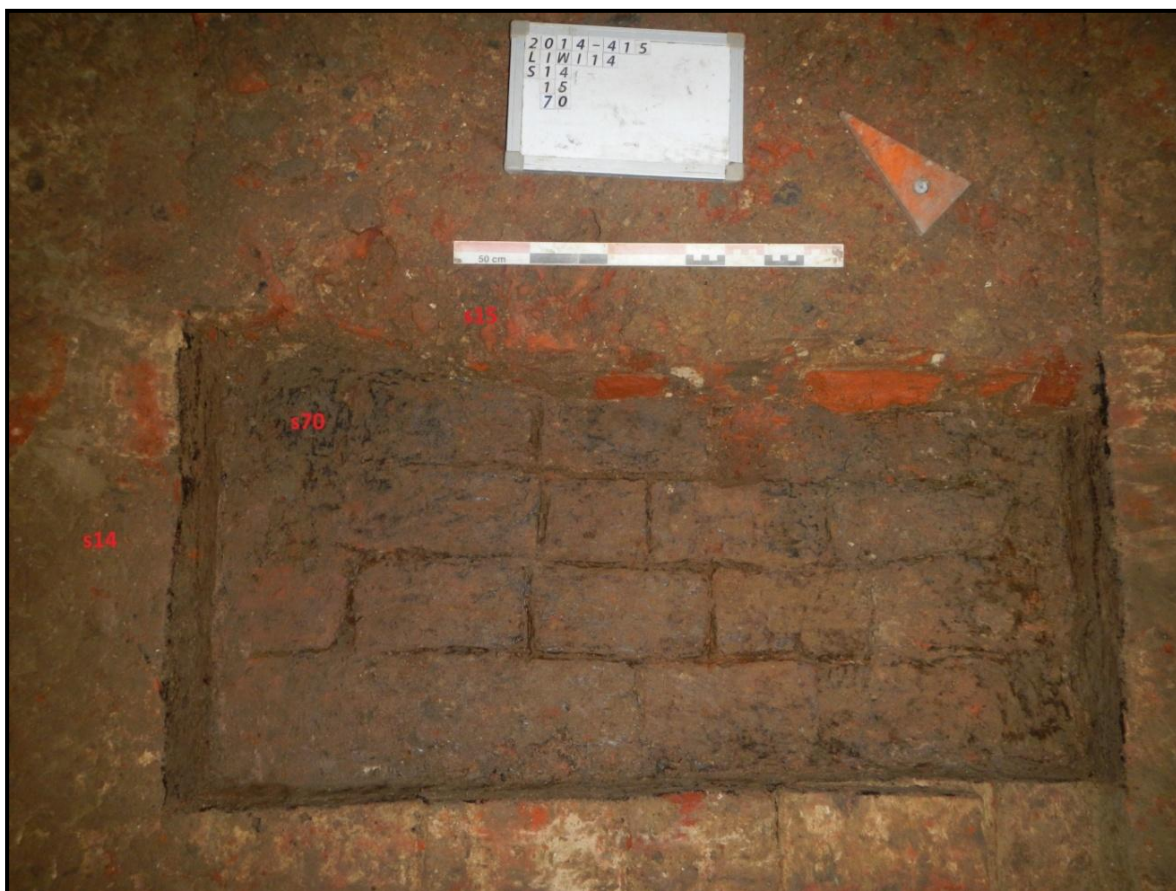
Figuur 23: Vloer en puinvulling beerput.

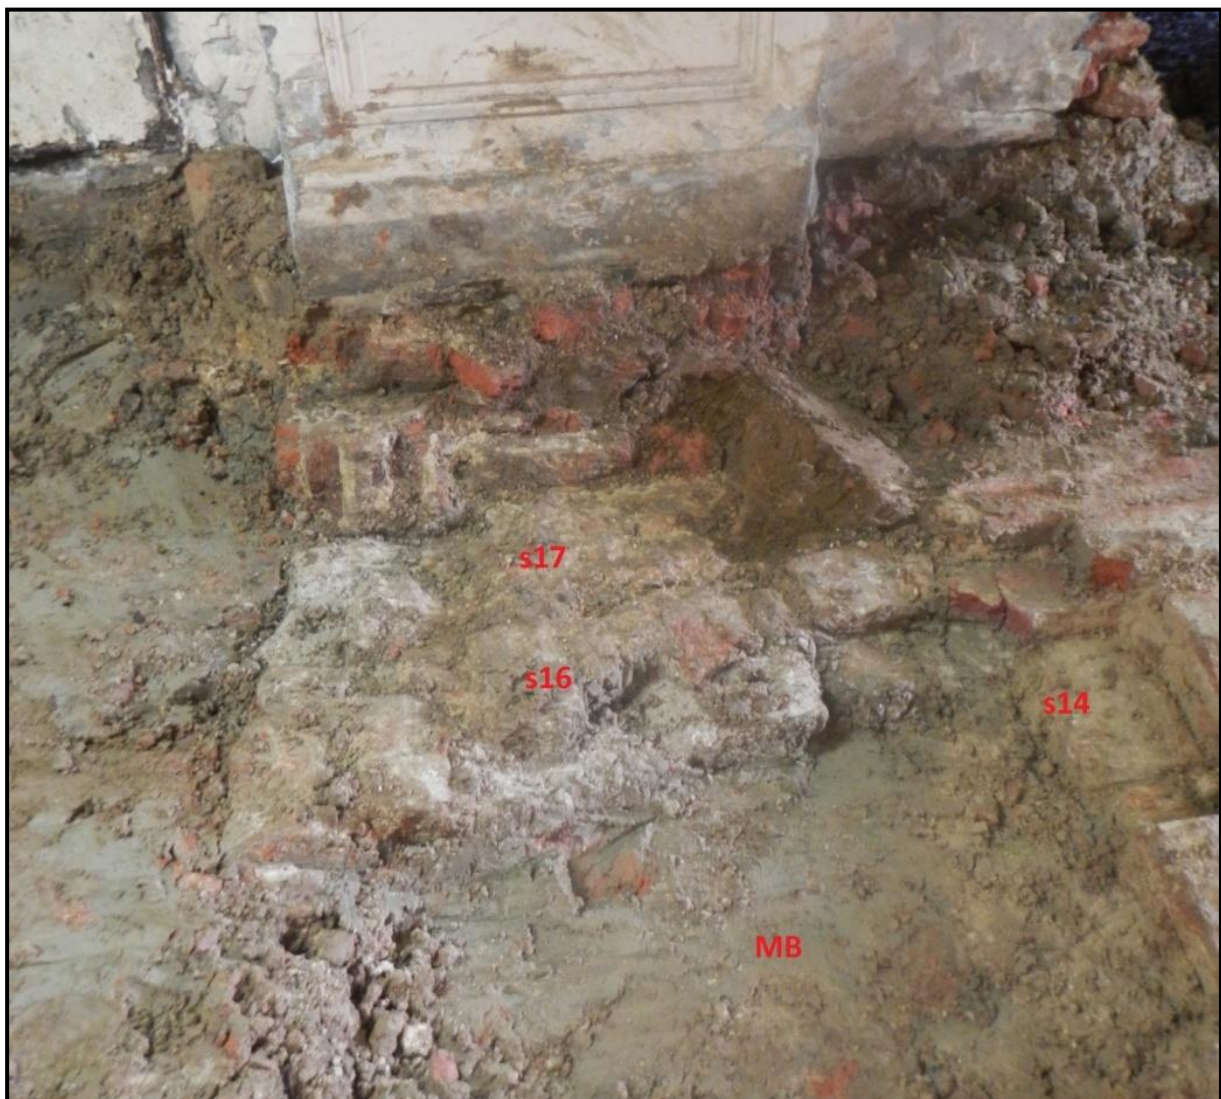
Figuur 24: Fundering in zand- en ijzerzandsteen (S17) en muurrestanten S16.

Ten zuidoosten van de beerput bevond zich een zeer slecht bewaarde opgaande muur, S16 (zie figuur 24, 25). Deze muur was tegen S14 aangebouwd en bestond uit bakstenen met formaat 25,0 x 12,0 x 7,0cm en zandige kalkmortel en was opgebouwd in halfsteens verband. Deze muur was slecht bewaard en de functie en verdere verbanden zijn dan ook niet duidelijk.

Eveneens ouder dan S16 is S17 dat bestaat uit blokken ijzerzandsteen, zandsteen en baksteenfragmenten en zich onder de keldermuur voortzet. Vermoedelijk gaat het om een deel van de fundering van het kasteel.

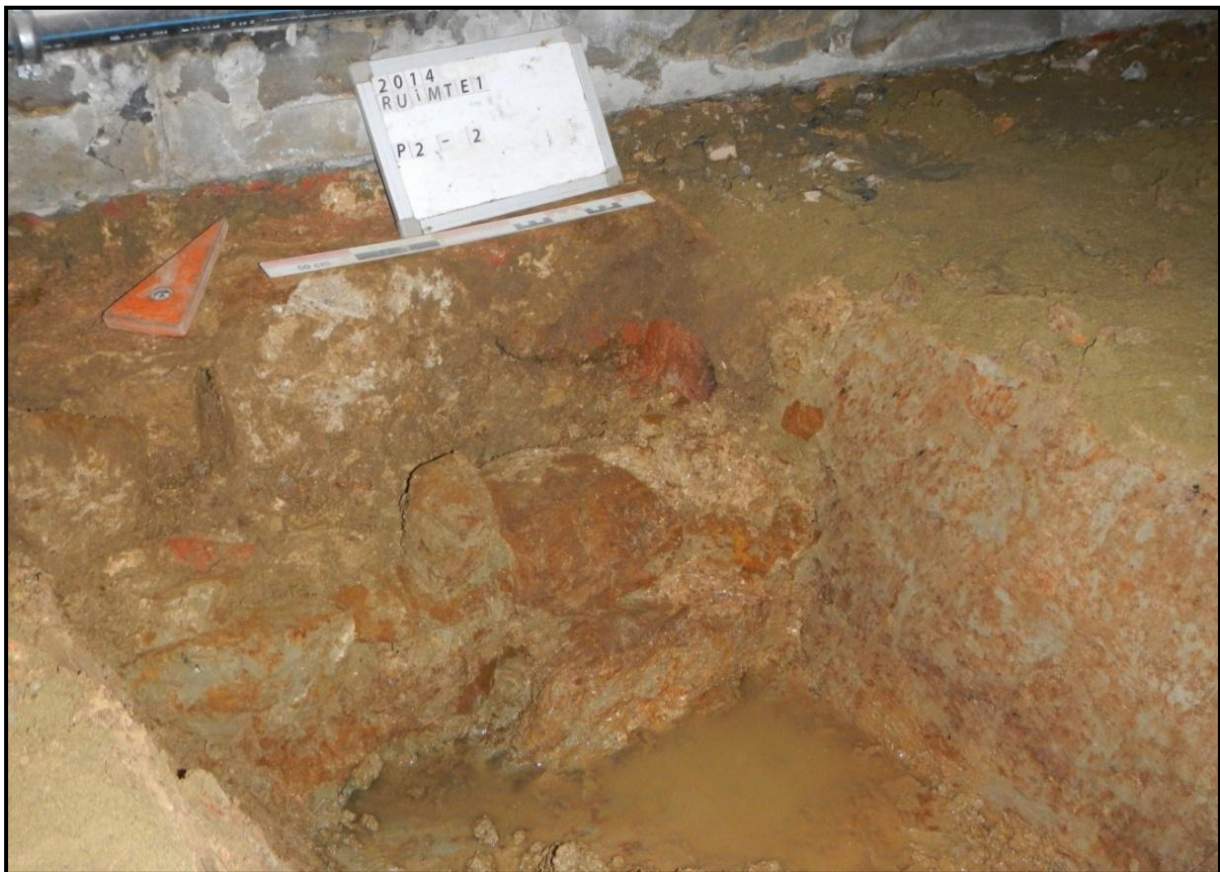
Figuur 26: Fundering S8 (baksteen) en S9 (natuursteen).

Stratigrafisch onder S6, ingegraven in S7, en onder de muren van de huidige kelder bevonden zich bakstenen (24,0 x 12,0 x 6,0cm) in verband, doorgaans goed bewaard, soms in puinige toestand. Deze baksteenfundering lag boven natuurstenen funderingsblokken in grote brokken zandsteen en ijzerzandsteen (S9) (zie figuur 26, 27).

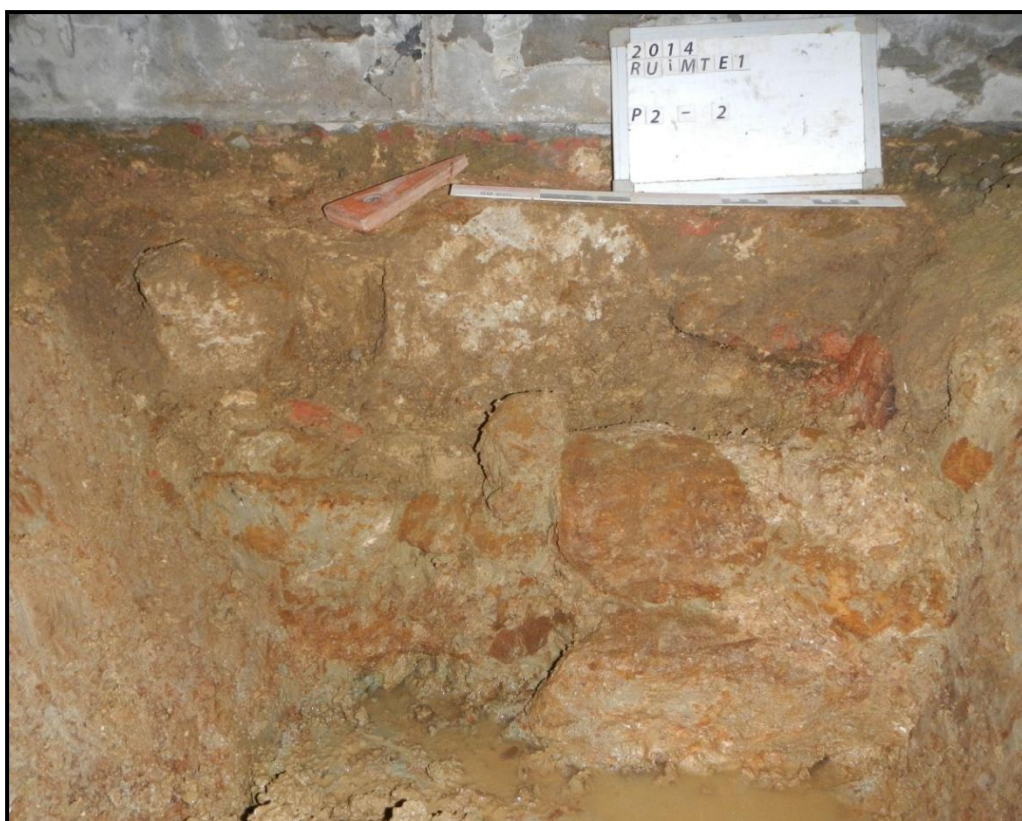
Figuur 27: Fundering kasteel in natuursteen (S9).

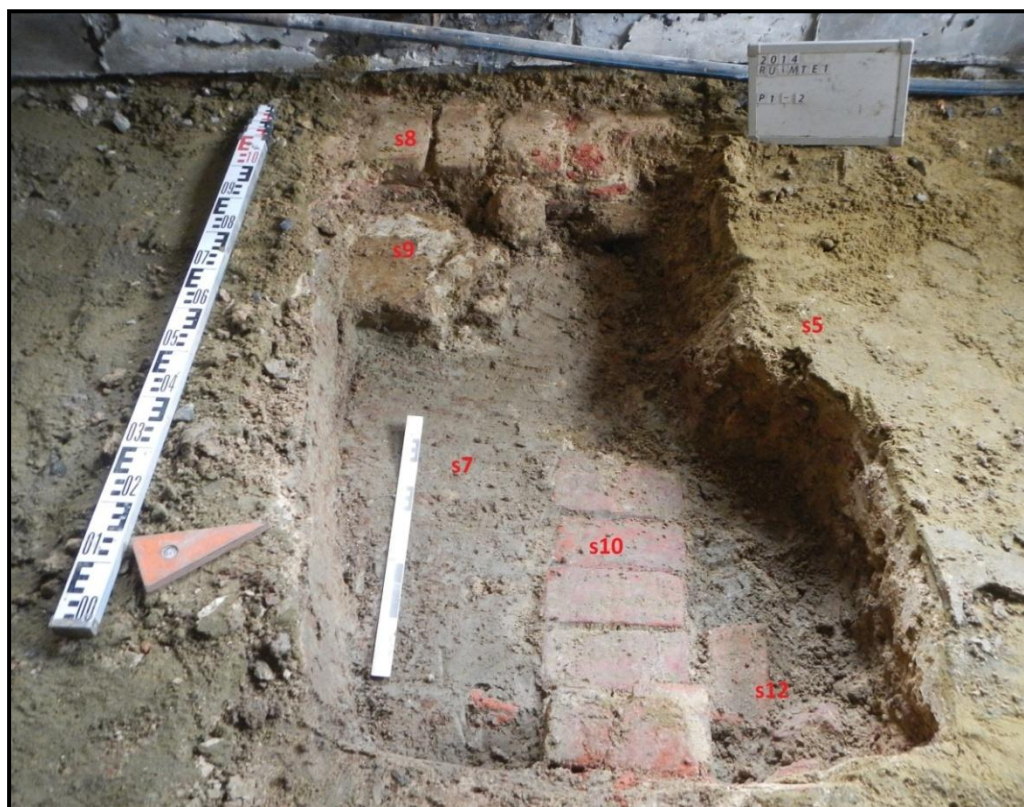
Figuur 28: Detail fundering (S8, S9) en keldermuurtje (S10).

In het oostelijke deel van deze kelderruimte bevond zich een muurtje in baksteen (22,0 x 10,0 x 5,5cm) dat echter grotendeels was uitgebroken, vermoedelijk bij aanleg van de moderne vloer (zie figuur 28). Waar bewaard was het slechts één tot drie stenen hoog. Behalve de partiële bewaring van de muur, wijzen ook uitbraakspoor S11 en puinspoor S12 op de afbraak ervan. Over originele opstand en verloop is weinig te zeggen. Gezien de situering en structuur gaat het waarschijnlijk om een intern scheidingsmuurtje in de kelder van het kasteel.

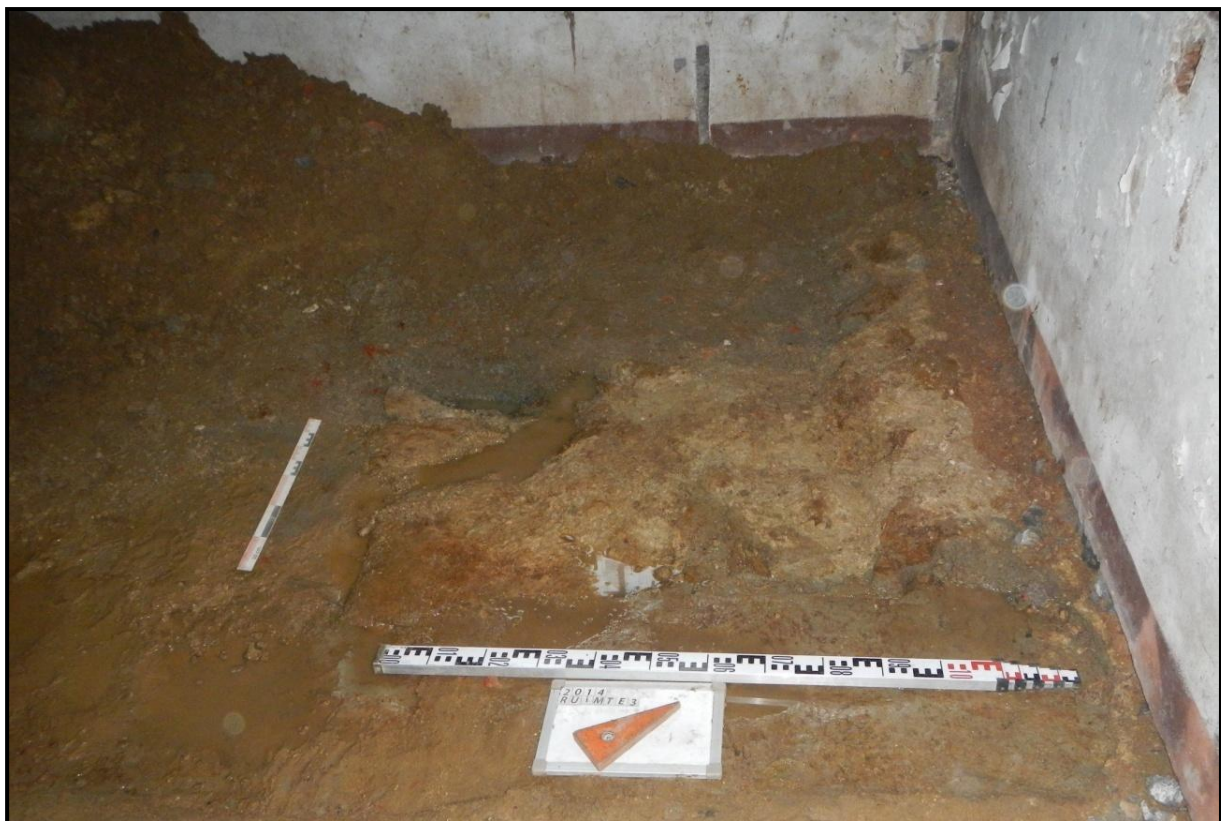
Figuur 29: Funderingsblok S1 in vlak.

Kelder 3 bevindt zich in het centrale gedeelte van het kasteel (zie bijlagen 1 en 2). Het onderzoek van deze ruimte werd bemoeilijkt door grondwater en water en slijk afkomstig van de werkzaamheden aan de buitenzijde van het kasteel. Toch was het mogelijk de nodige vaststellingen te doen. Net als in de overige kelderruimten werd kelder 3 overheerst door de aanwezigheid van een blauwig grijze, erg lemige laag (S3) die plaatselijk beigebruin van kleur was (S2). In de noordoosthoek van de kelderruimte bevond zich een restant van een robuuste fundering in ijzerzandsteen (S1, zie figuur 29, 30). Deze fundering wijkt af van de fundering die elders werd aangetroffen (kelder 1) in die zin dat het verloop van de huidige muren niet wordt gevolgd. Het betreft een robuust blok in ijzerzandsteen. De restanten bevonden zich in L-vorm ten opzichte van de huidige binnenmuur. Er werden geen dateerbare elementen aangetroffen, maar gezien de positie en de locatie ervan gaat het mogelijk om een restant van de fundering van het kasteel voor de uitbreiding met de zijvleugels. In dat geval zou het gaan om een van de hoekfunderingen van het toenmalige –kleinere- gebouw. Tegen de westzijde van deze funderingsresten bevond zich een klein muurfragment in baksteenbrokken (S4) (zie figuur 30). Door het grondwater was het moeilijk te verdiepen om deze muur in detail te onderzoeken.

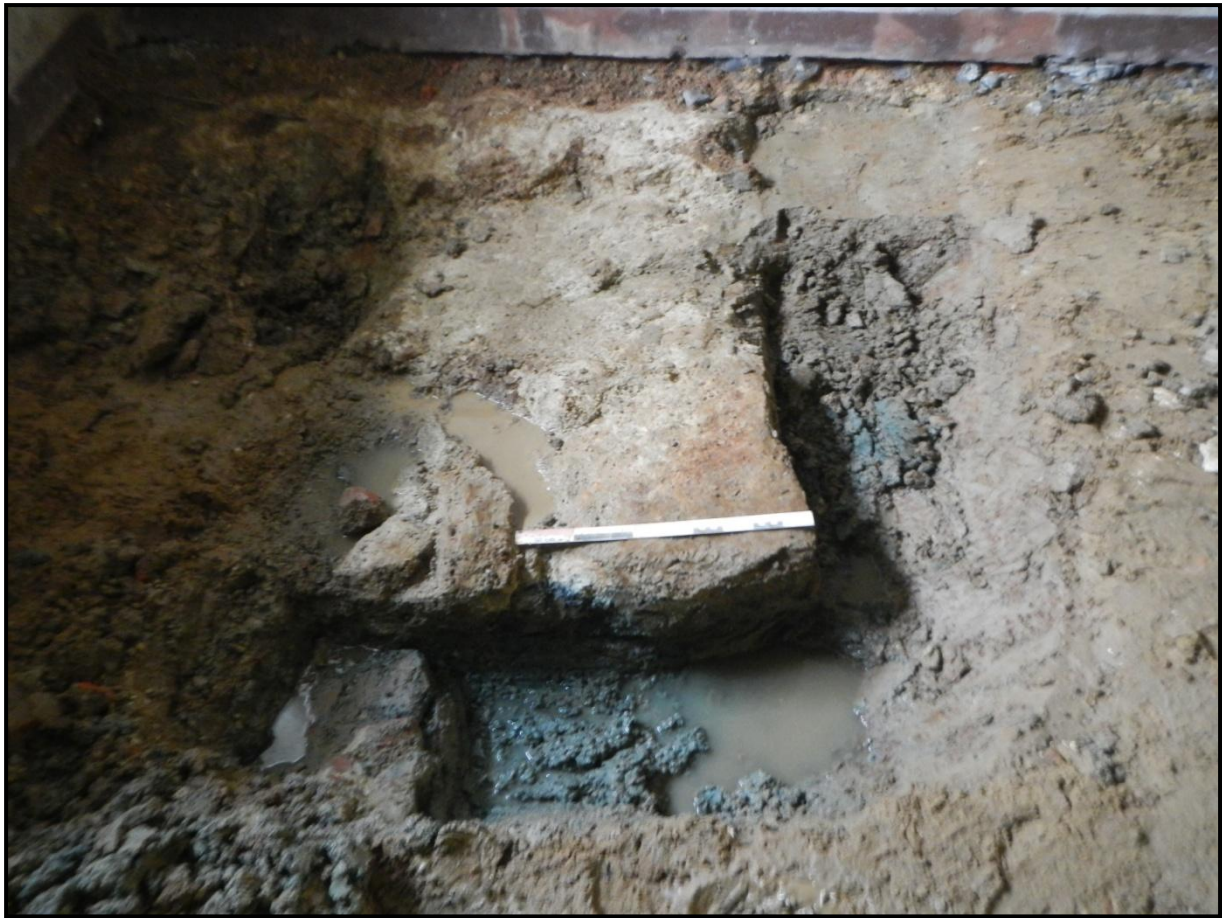
Figuur 30: Funderingsblok S1 en muurtje S4.

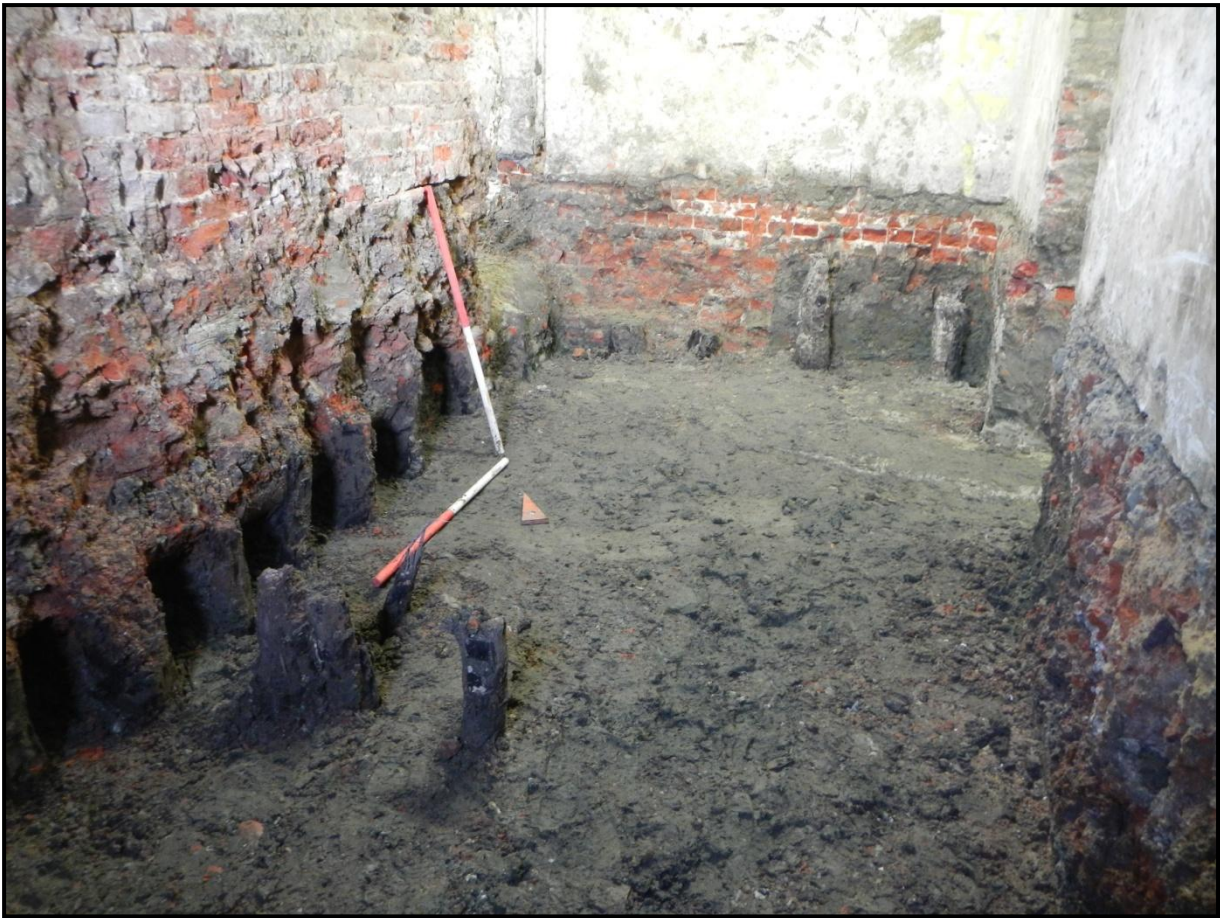
Figuur 31: Funderingspalen in kelder 8a, S75.

Kelderruimten 8a en 8b bevinden zich in de zuidhoek van het kasteel (zie bijlagen 1 en 2). In deze ruimten werden geen grondsporen aangetroffen. Onder de huidige buiten- en keldermuren bevond zich wel een resem funderingspalen, bedoeld om de constructie te ondersteunen. In ruimte 8b volgden zij de huidige verloop van de muren. In kelder 8a weken zij daarvan af en gaven het oorspronkelijke verloop van de muren aan, voor de aanbouw van de uitsprong (zie figuur 31) (zie verder).

De diameter van de palen valt uiteen in drie groepen: palen met een diameter van 9 à 10cm, met een diameter van 12 à 14 cm, en ten slotte met een diameter van 16 à 17 cm. Op moment van opleveren van dit rapport was nog niet duidelijk of een dendrochronologische datering van deze palen mogelijk is. Indien dergelijke analyse echter resultaten oplevert, dan zal het verslag daarvan als *addendum* bij dit rapport worden ingediend.

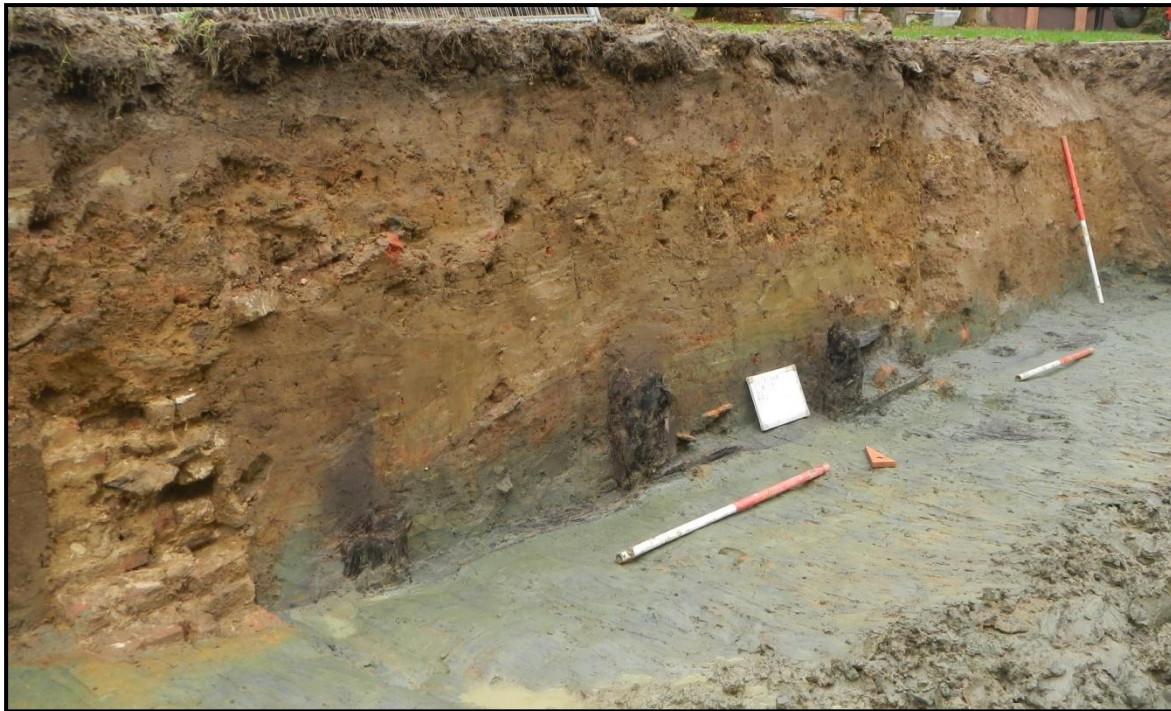
Figuur 32: Profiel 2, detail palenrij.

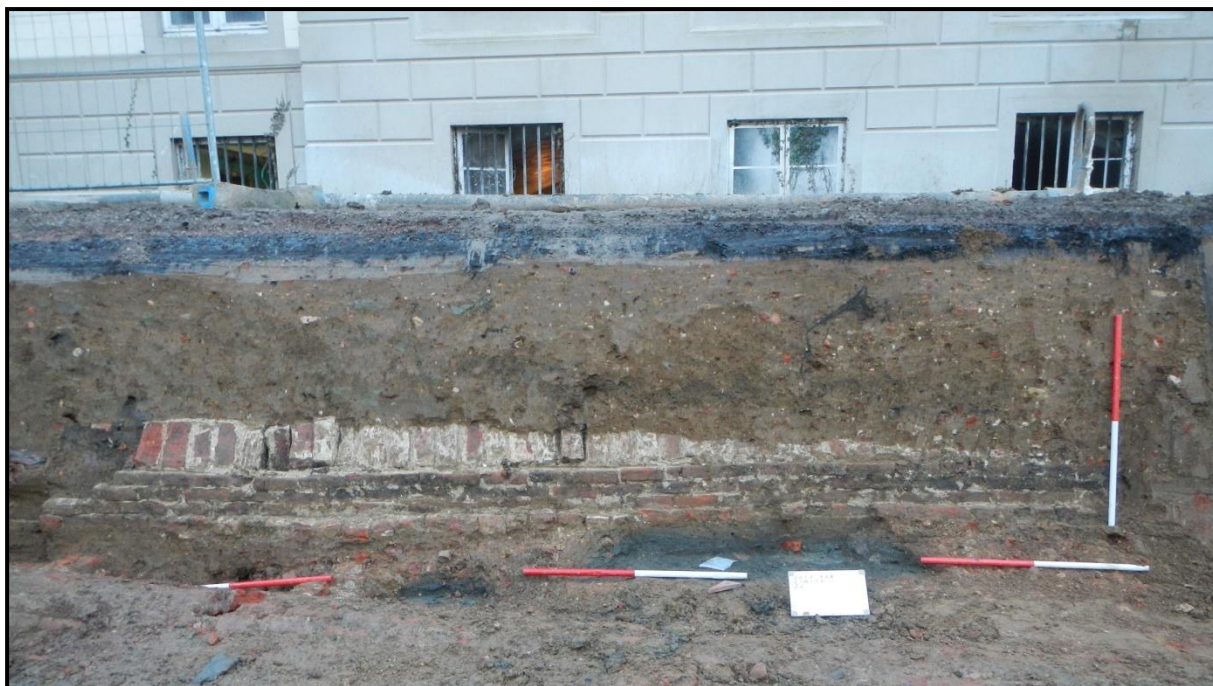
Figuur 33: Kanaaltje S28.

Insteek S37 werd gegraven in S36 voor de aanleg van een ander type afwateringskanaal. Het betreft een bevloerde en gewelfde structuur met een breedte van ca. 0,9m (zie figuren 35 en 36). Twee evenwijdige baksteenmuren (S18, baksteenformaat 21,0 x 9,5 x 6,0cm) liepen van oost naar west en waren iedere 1,1m à 1,2m voorzien van 'steunberen' aan weerszijden (S19). De afstand tussen vloer en gewelf bedroeg 0,4m. Er werd geen archeologisch materiaal aangetroffen in de constructie. In het uiterste westen van de werkput doorsneed deze structuur het eerder beschreven 'afvoerkanaal' S28 en dateert bijgevolg van een later tijdstip (zie figuur 36).

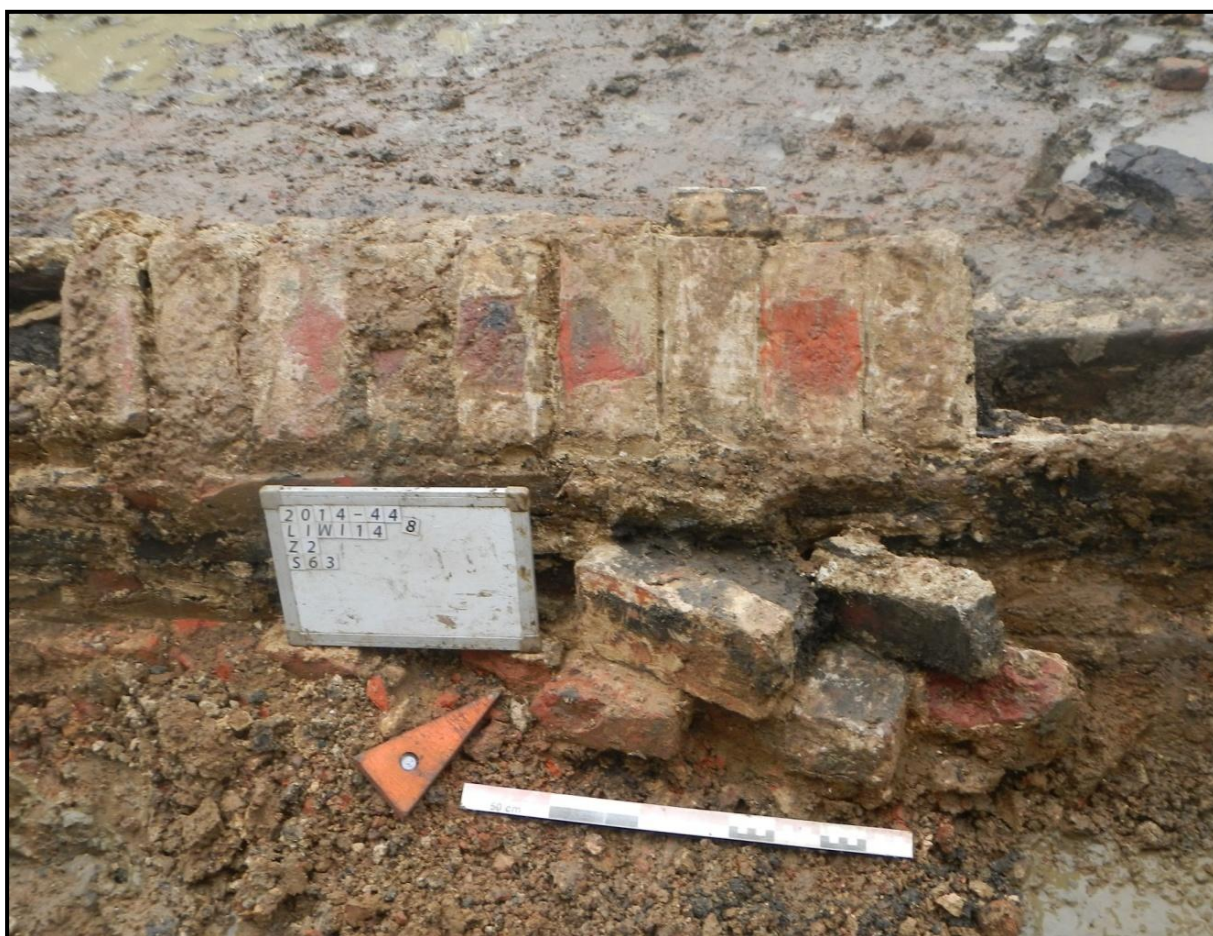
Figuur 34: Detail S63, S28.

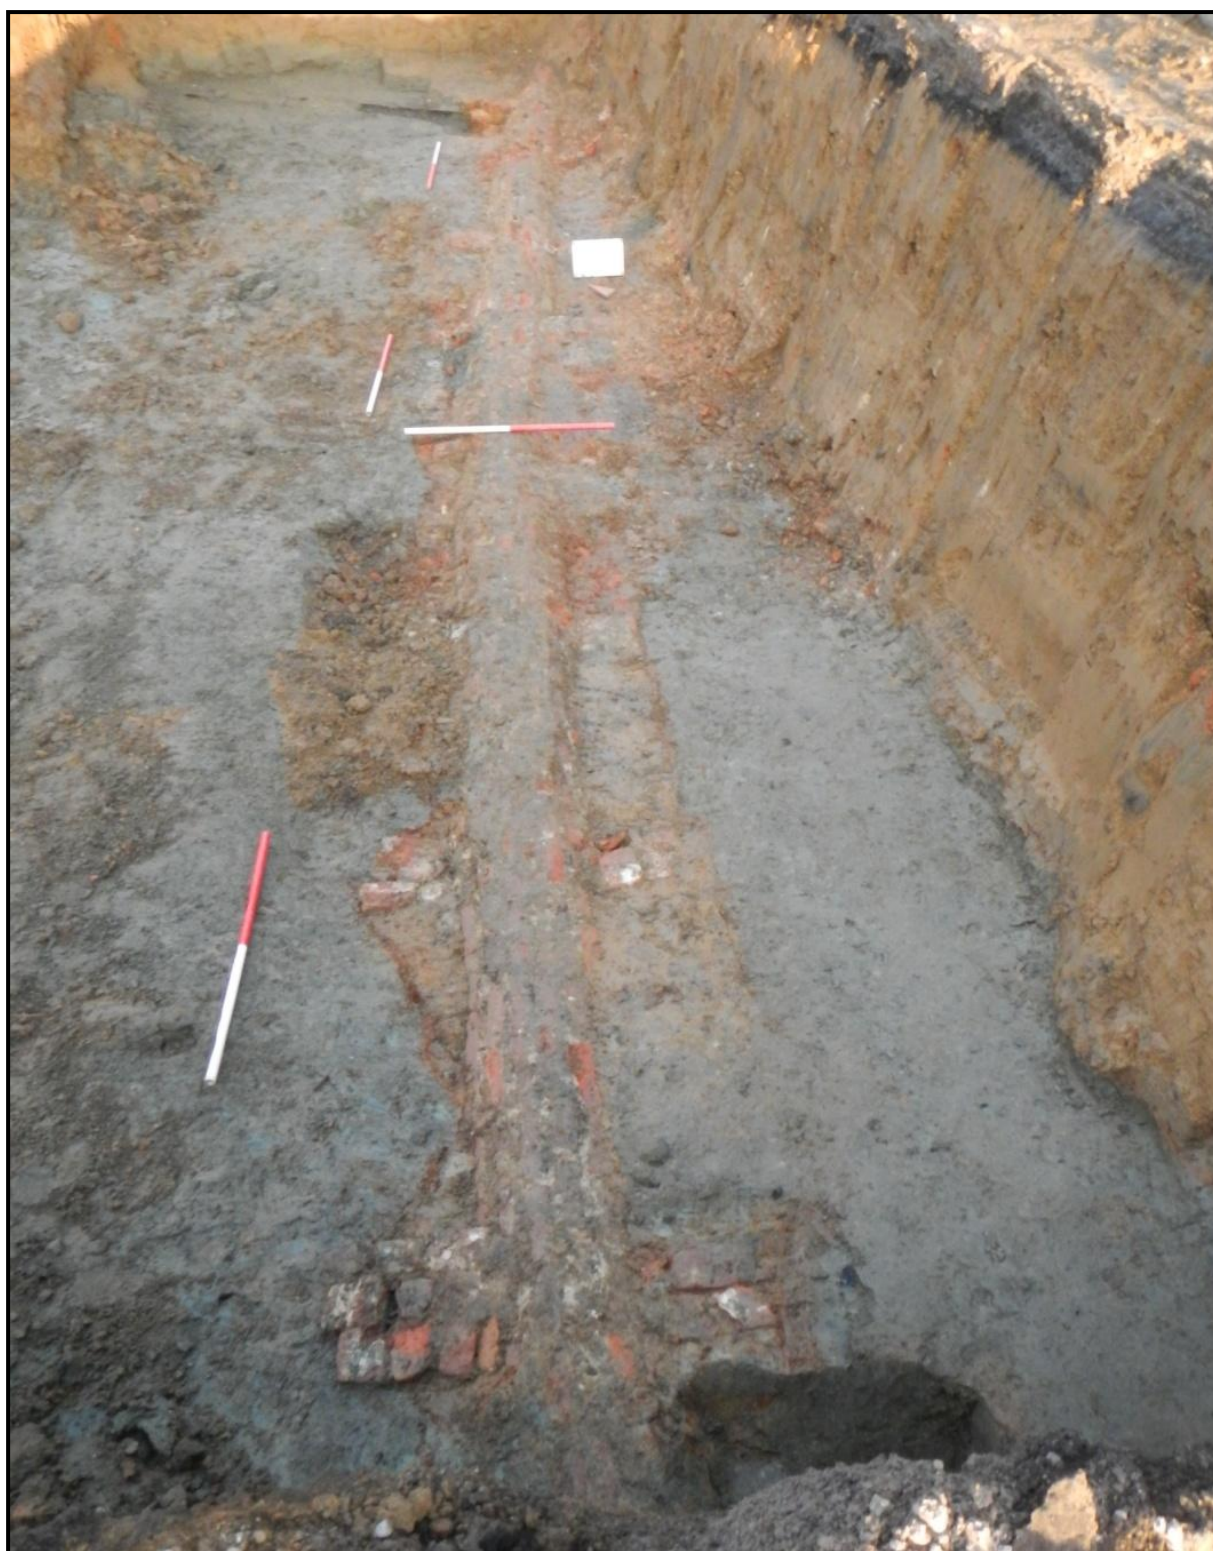
Figuur 35: Kanaaltje S18, S19.

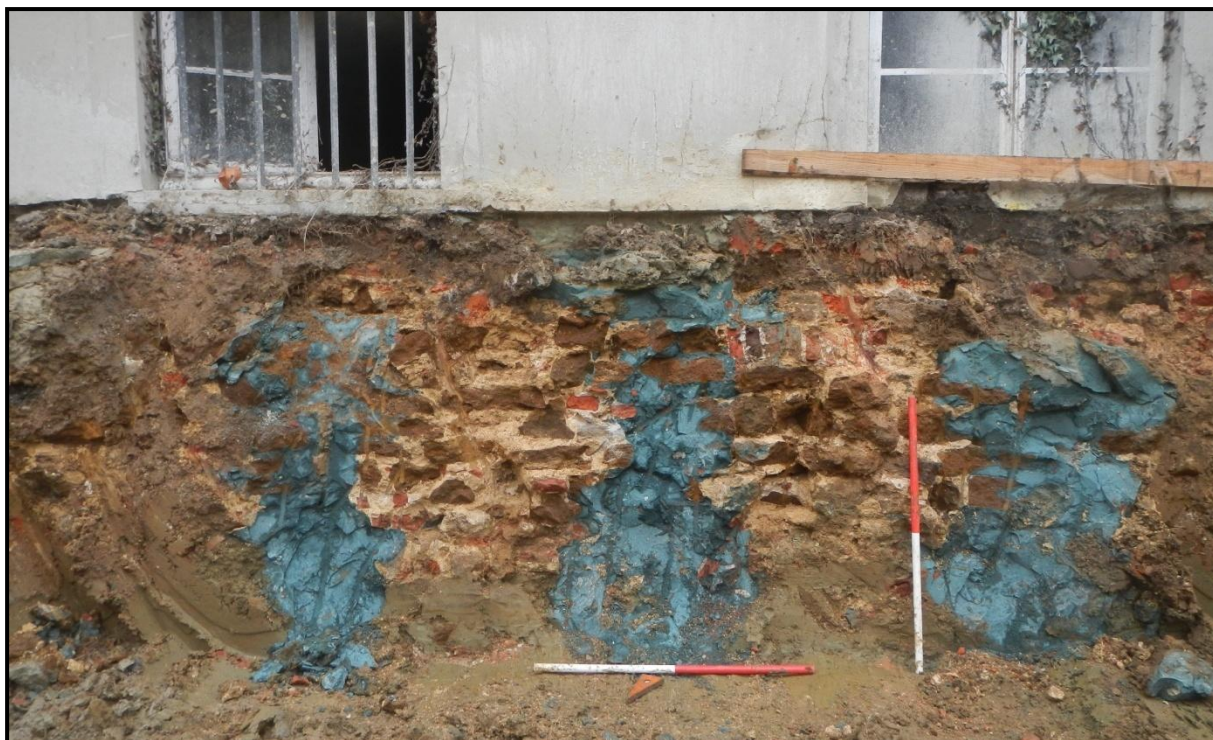
Figuur 37: Fundering in ijzerzandsteen van huidig kasteel.

Tussen de noordelijke gevel van het kasteel en S28 werden enkele sporen aangetroffen. Het betreft enkele palen – drie werden herkend (S76, S77, S78) - en een langwerpig puinspoor (S79) evenwijdig met de gevel. Zoals eerder aangegeven werd onderzoek in dit gedeelte van de werkput gehinderd door de voortgaande werken aan de fundering van het kasteel. De sporen werden geregistreerd, maar konden naderhand niet van nabij worden onderzocht door een grote hoeveelheid water en slijk op het werkvlak (zie figuur 21). De werkput werd opengelegd tot tegen de fundering. Zo werd de opbouw van de onderbouw van het kasteel zichtbaar. Op figuur 37 is deze te zien. De onderkant van de fundering is zichtbaar en loopt tot ca. 1m onder het maaiveld.

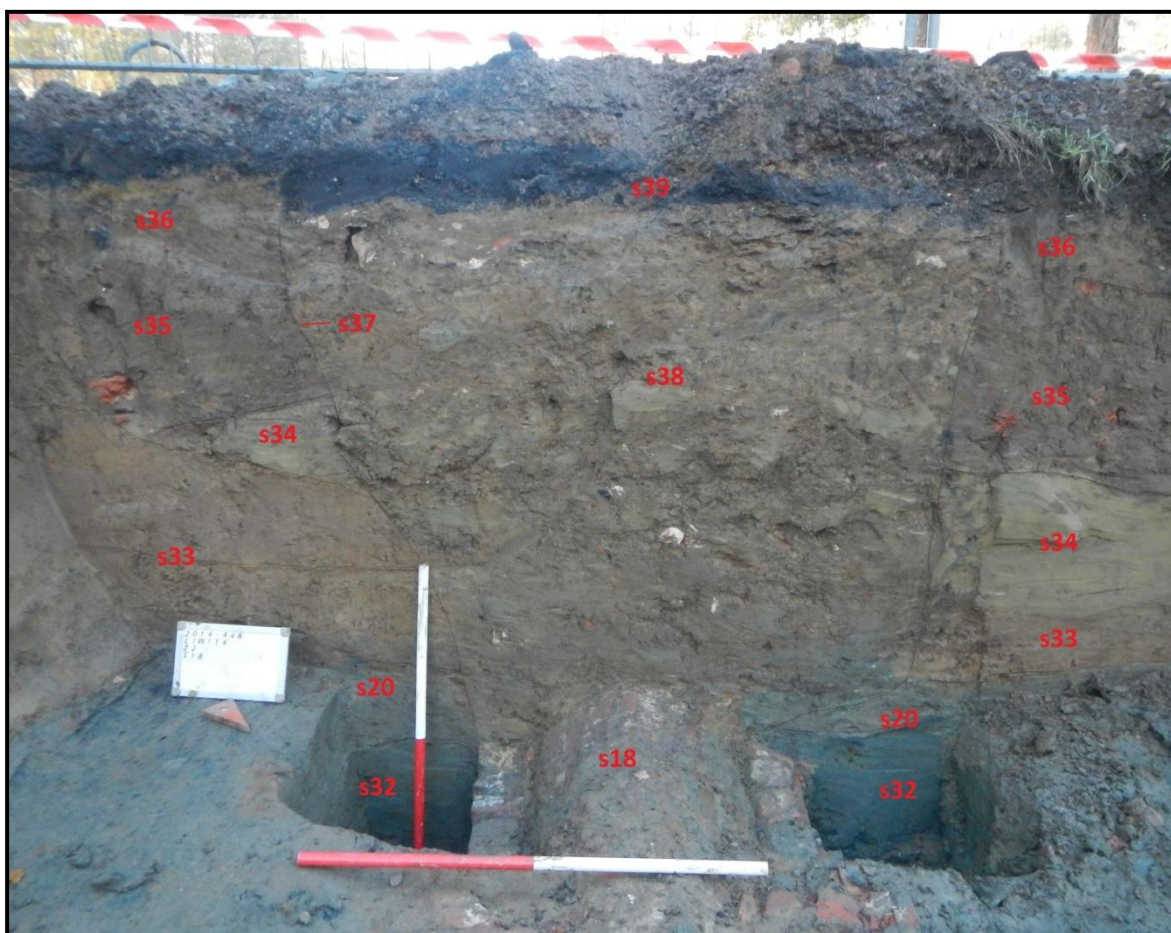
Figuur 38: Zone 2, profiel 1 (zie ook bijlage 3).

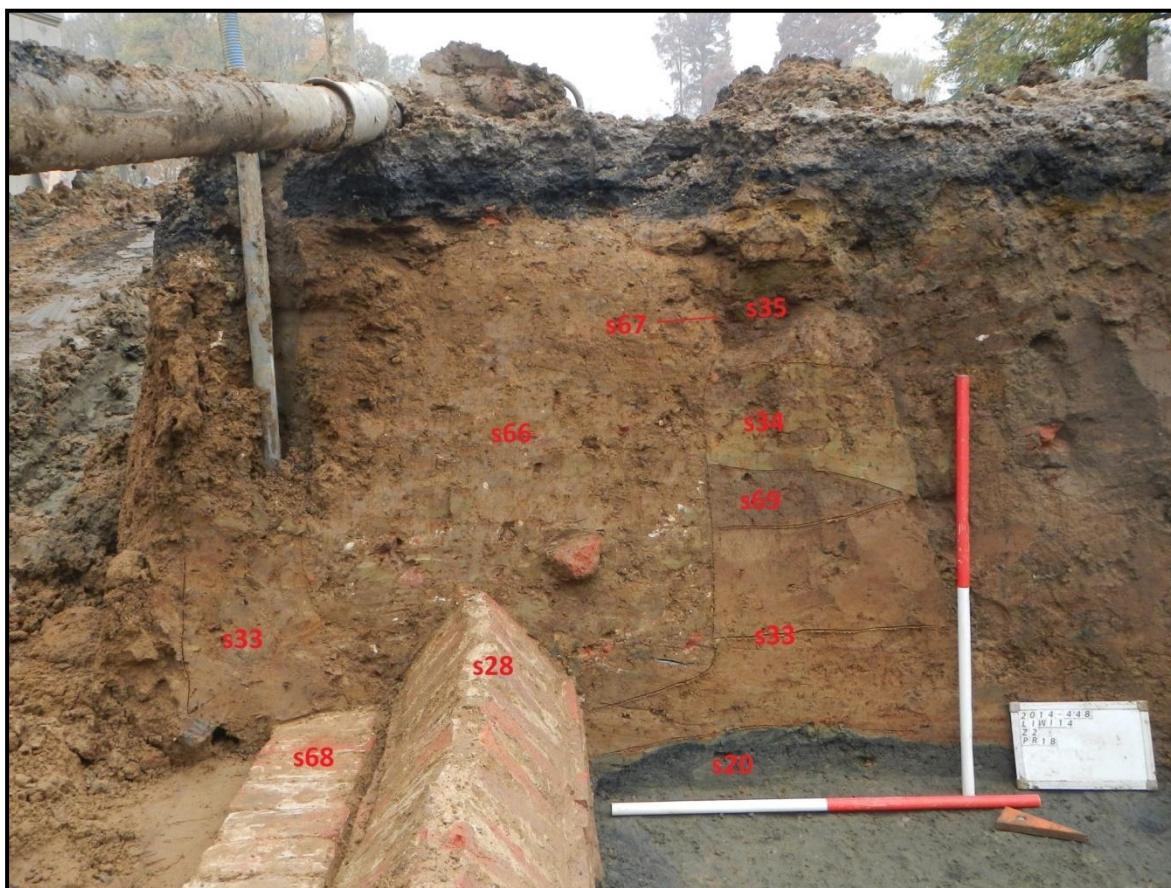
Figuur 40: Profiel 3 (zie ook bijlage 3).

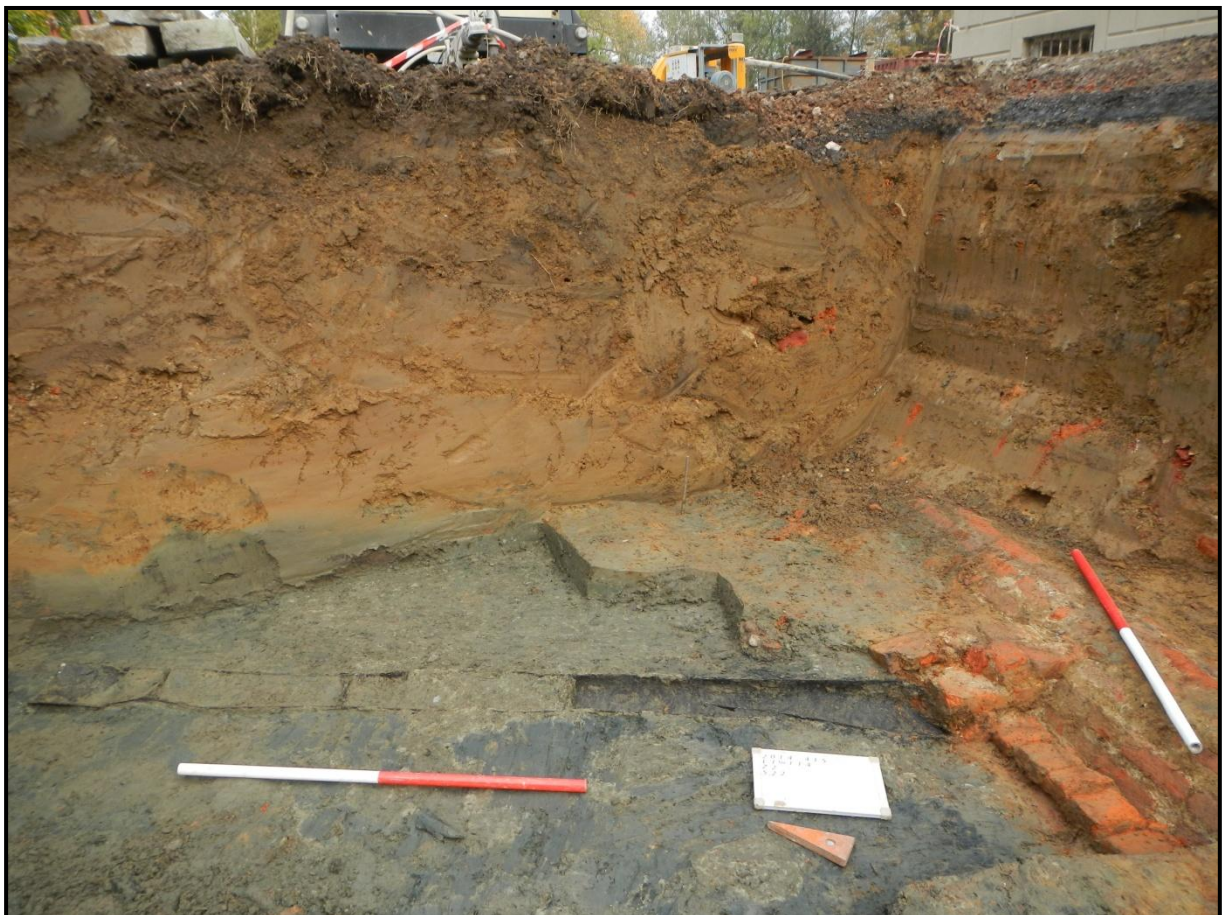
Figuur 41: Zinken goot (S22) in vlak.

Metaalvondsten waren eerder beperkt in aantal. Een opvallende vondst was een (dak-) gootfragment dat zich in het vlak in de moederbodem en onmiddellijk onder laag S20 bevond (zie figuren 41 en 42). Van deze goot, gemaakt in zink, was ongeveer 2,4m in redelijke staat bewaard. De breedte ervan was 15cm, de diepte 6cm. Om de 60cm bevond zich een 'overkappingsstaafje' tussen beide randen. In het zuiden werd deze oversneden door S18. Vermoedelijk bevond de goot zich niet *in situ*, maar een afdruk lijkt zich wel verder te zetten in het vlak. Op de bodem van de goot bevond zich een lemig bezinkingslaagje van minder dan 1cm dik (S24). Hierin werd geen materiaal aangetroffen. Een fragment van de goot werd gerecupereerd voor eventueel verdere studie.
